**3 NAČRT GRADBENIH KONSTRUKCIJ IN DRUGI  
GRADBENI NAČRTI  
3.1 INTERVENTNA STABILIZACIJA PODPORNIH ZIDOV IN  
REKONSTRUKCIJA CESTE LC 257 011 Podpeca, od priključka z državne  
ceste v dolžini 990m  
VEČJA VZDRŽEVALNA DELA V JAVNO  
KORIST**

OBJEKT: **INTERVENTNA STABILIZACIJA PODPORNIH  
ZIDOV IN REKONSTRUKCIJA CESTE**

**P Z I – projekt za izvedbo, večjih  
vzdrževalnih del v javno korist**

ŠTEVILKA NAČRTA **979/2021**

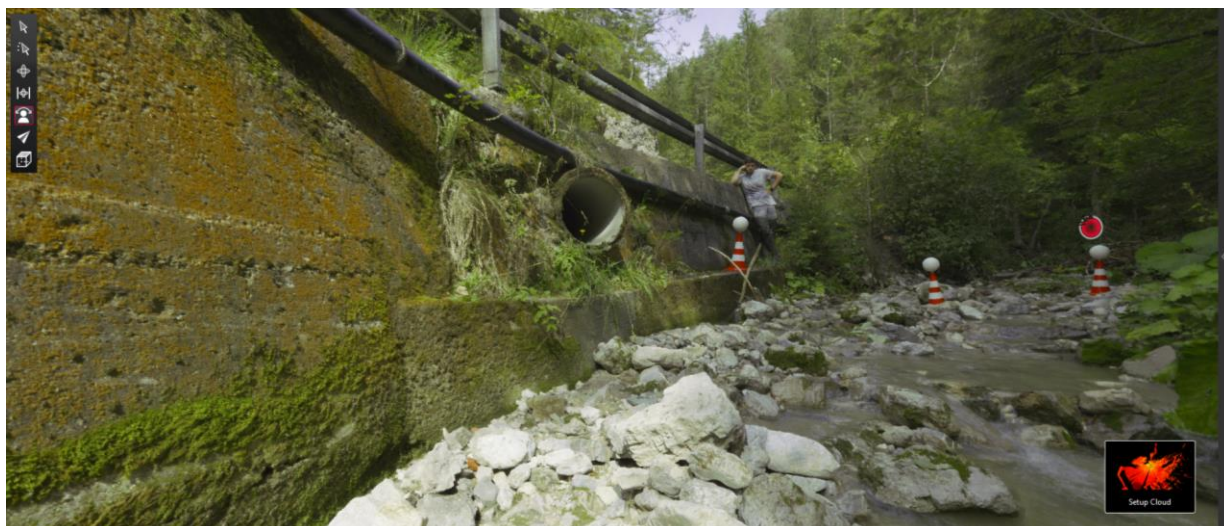
*Slika 1. Pogled gorvodno po strugi od P3, kjer se v preteklosti dobetonirana peta.*

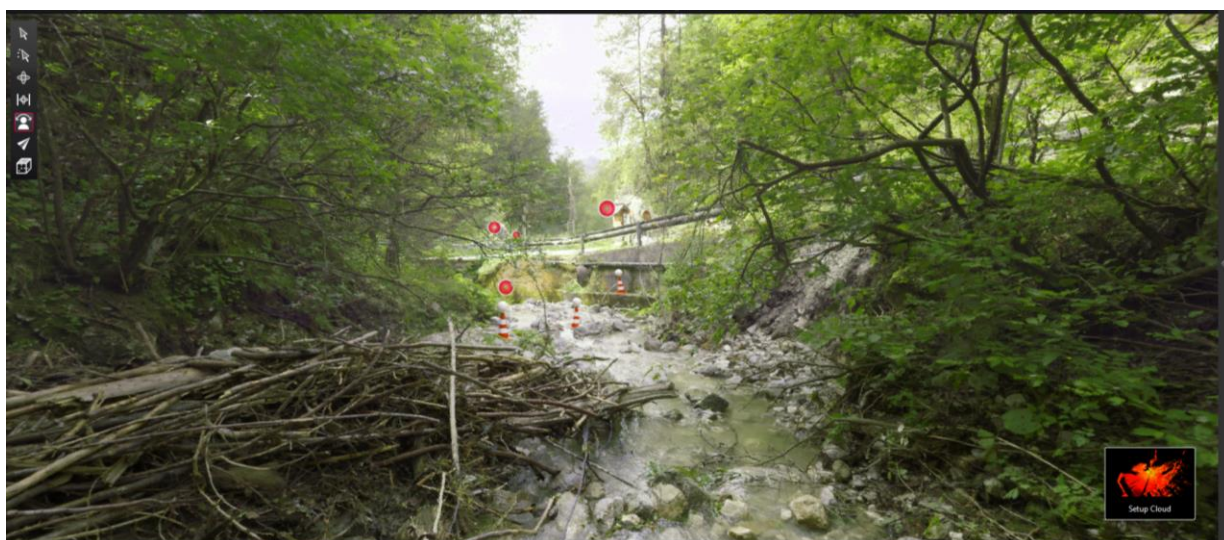
*Slika 2. Pogled od P5 dolvodno, kjer so vidne naplavine lesa*

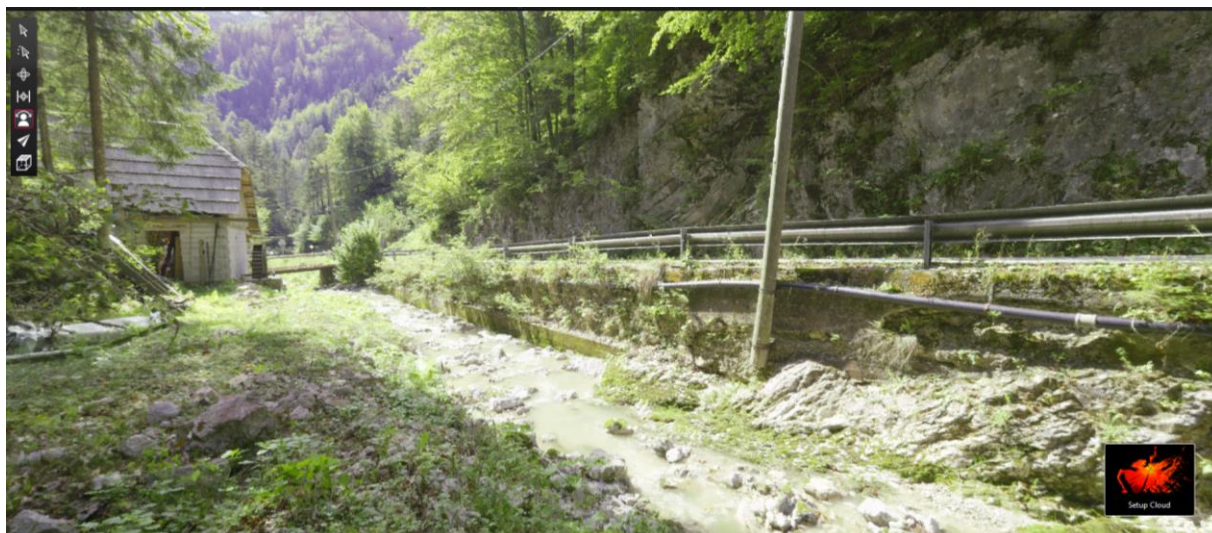
*Slika 4. Pogled od P11 dolvodno proti obstoječemu mlinu, kjer je betonski zid deformiran, vidno je da je, kljub dobetonirani peti ob vznožju zidu prišlo do spodkopavanja. Viden potek telekomunikacije in nadzemnega elektro vodo.*

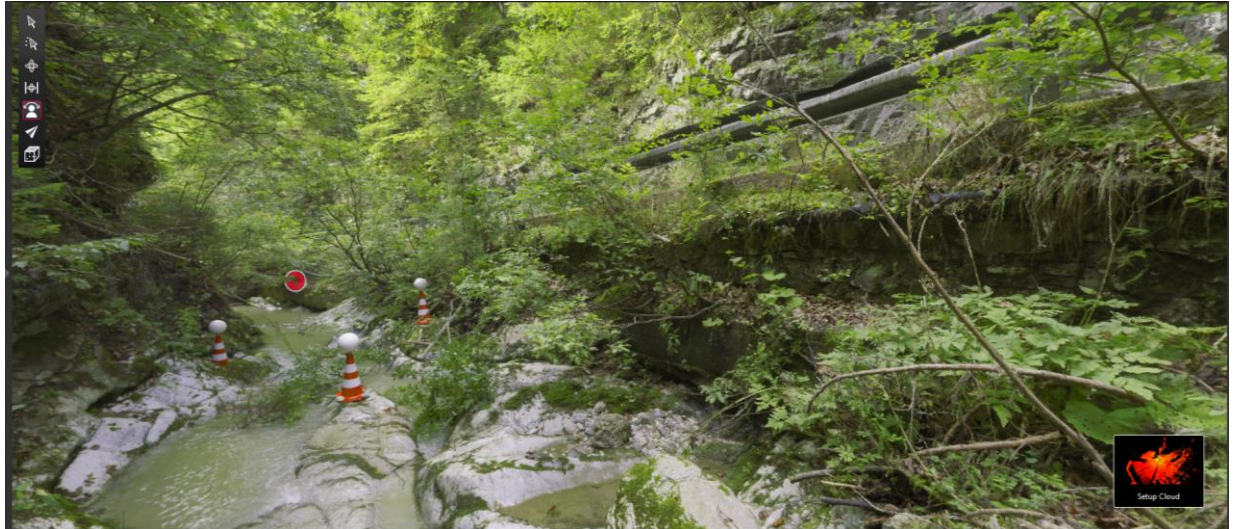
Slika 7. Pogled dolvodno od P15, kjer je dobetonirana pete spodkopane do 20cm, posledično pa zid nagnjen.

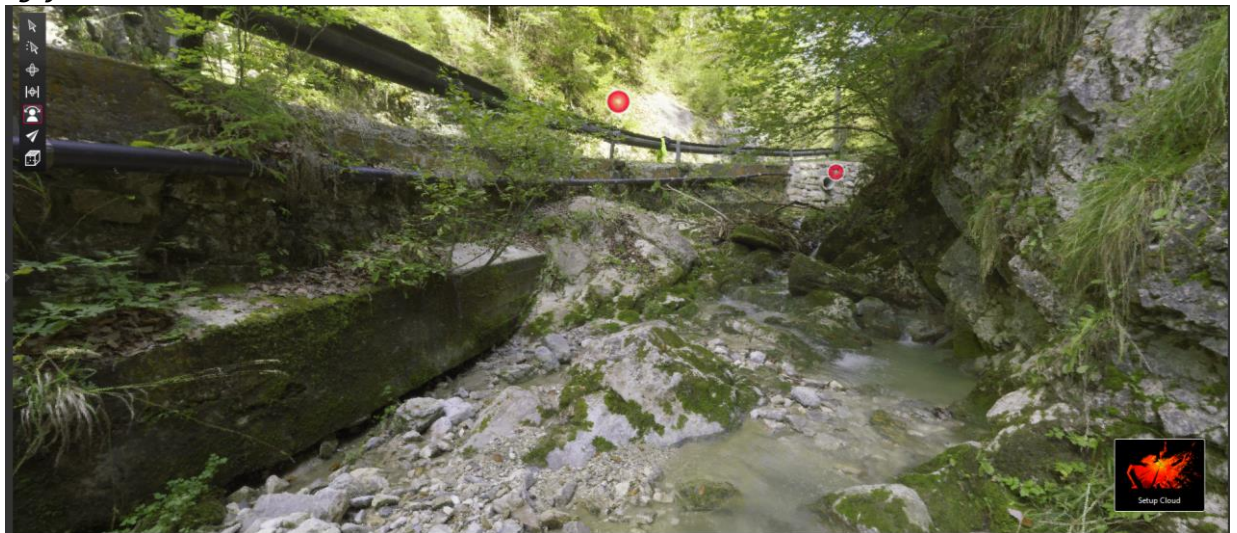
Slika 8. Pogled v območje P16, kjer je dobetonirana betonska peta spodkopana.

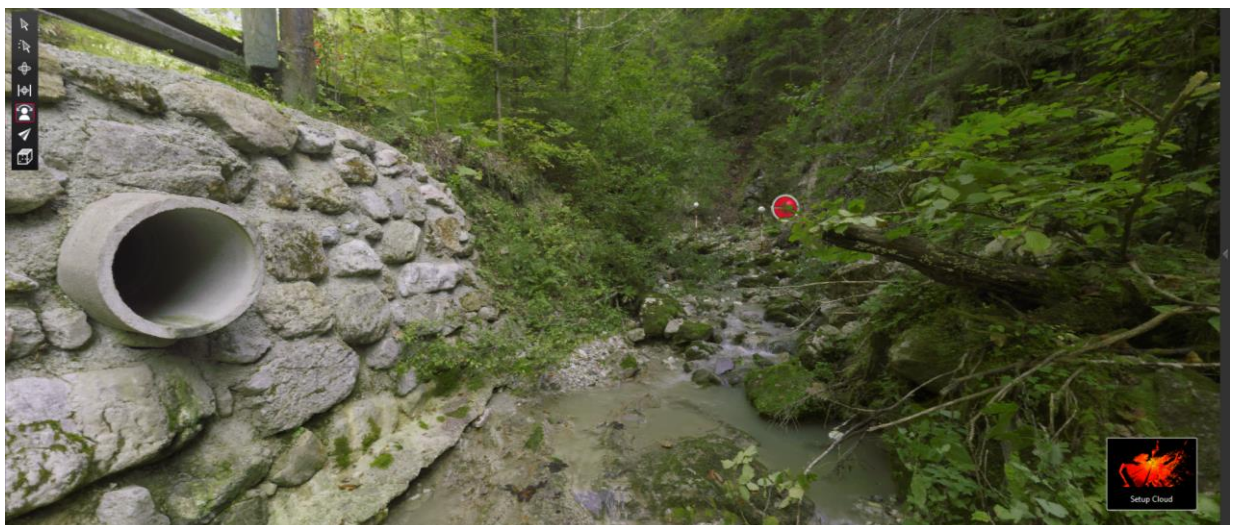
Slika 9. Pogled v območje P17 na izgrajeni zid, kateri je že delno spodkopan

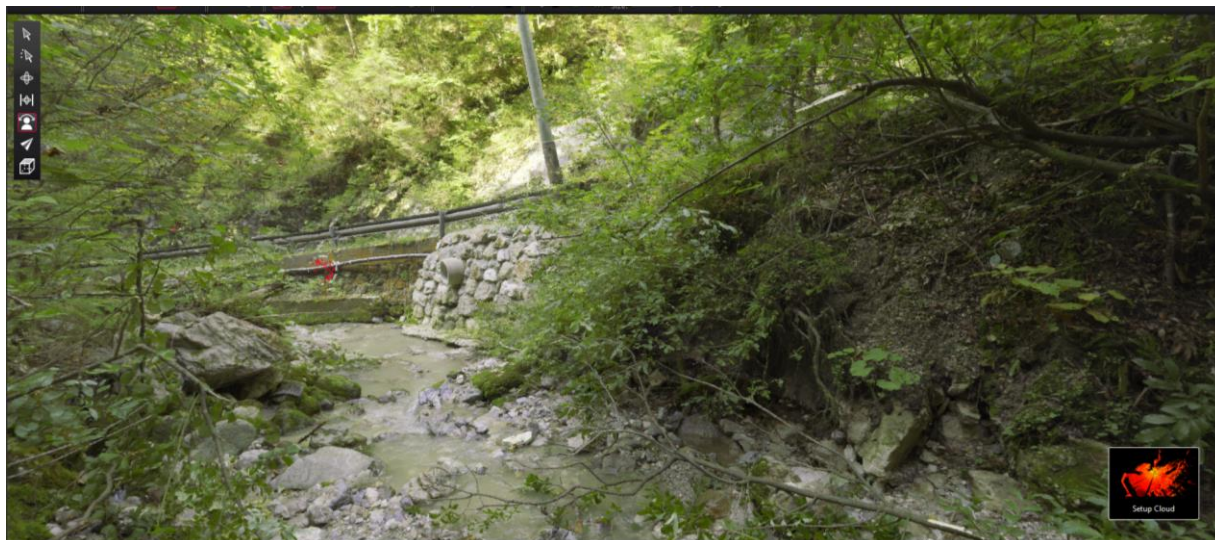
*Slika 10. Pogled dolvodno P17, kjer je gorvodno porušen kamniti zid.*

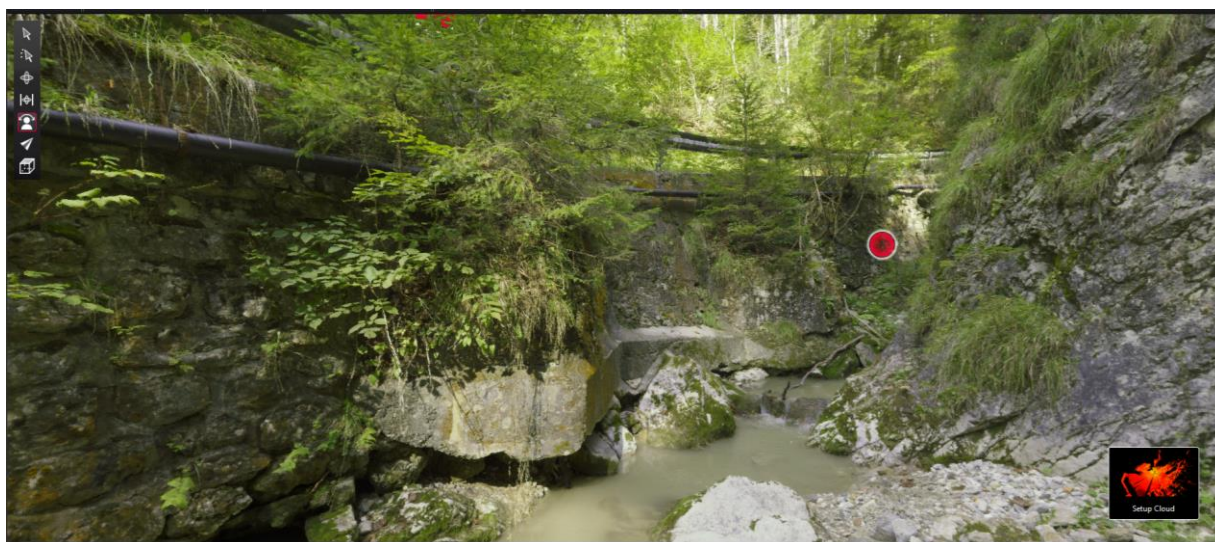
*Slika 12. Pogled na poškodbe v P19*

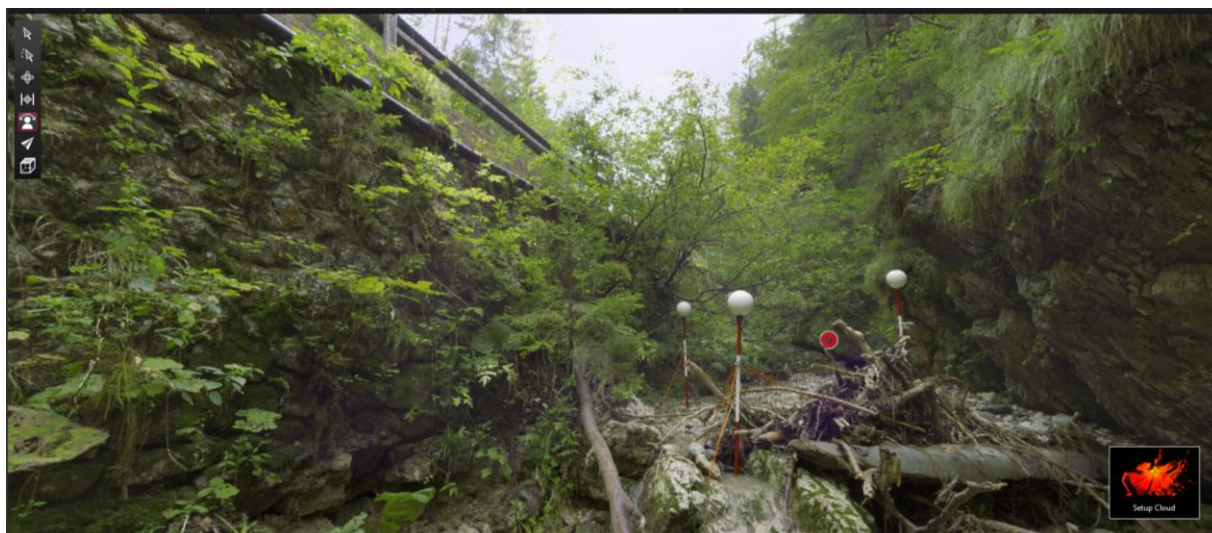
*Slika 13. Pogled na poškodbe v P20.*

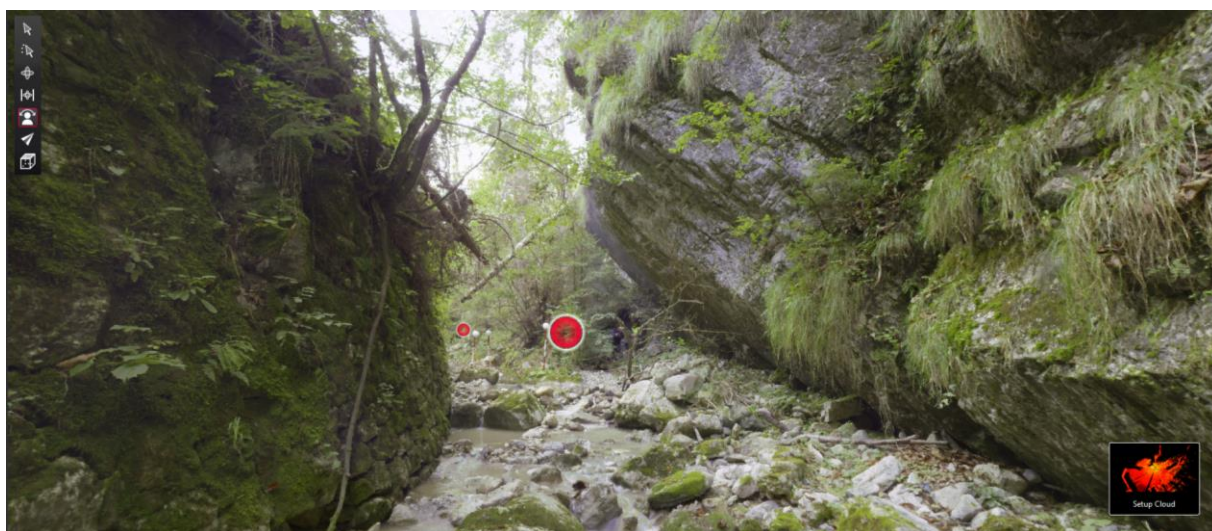
*Slika 14. Pogled v P 21, kjer zid deformiran in spodkopan.*

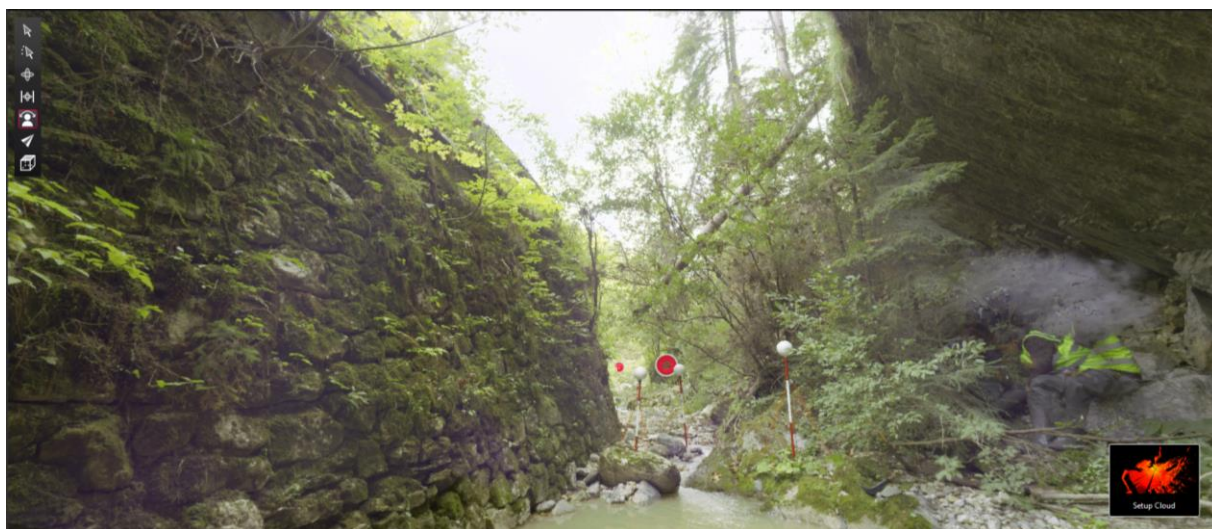
*Slika 15. Pogled stanje zidu V P22, kjer prihaja do deformacij zidu in izrivanja kamnov*

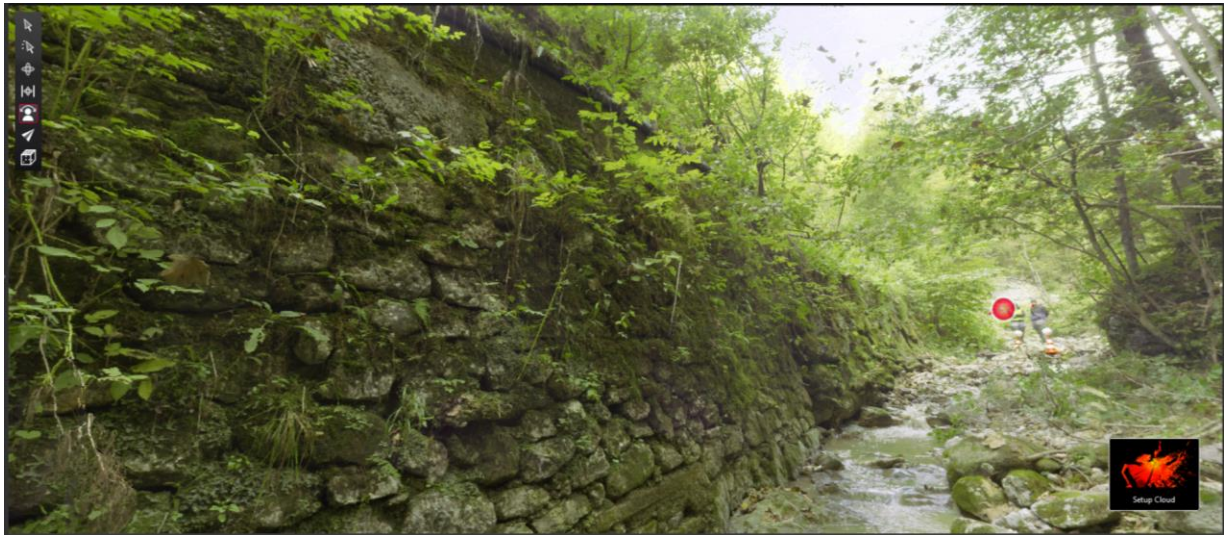
*Slika 16. Pogled gorvodno od od P22, kjer so vidne izpadle rege in deformacije zidu.*

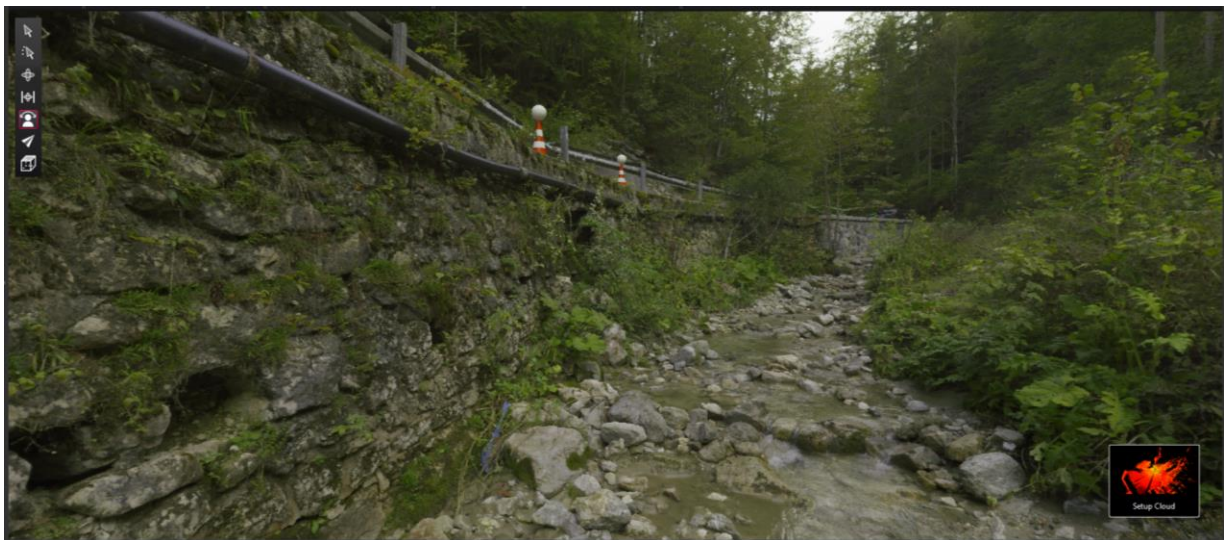
*Slika 17. Pogled gorvodno od P24, v območje, kjer se zid porušil in je bil v letu 2020 izveden novi zid.*

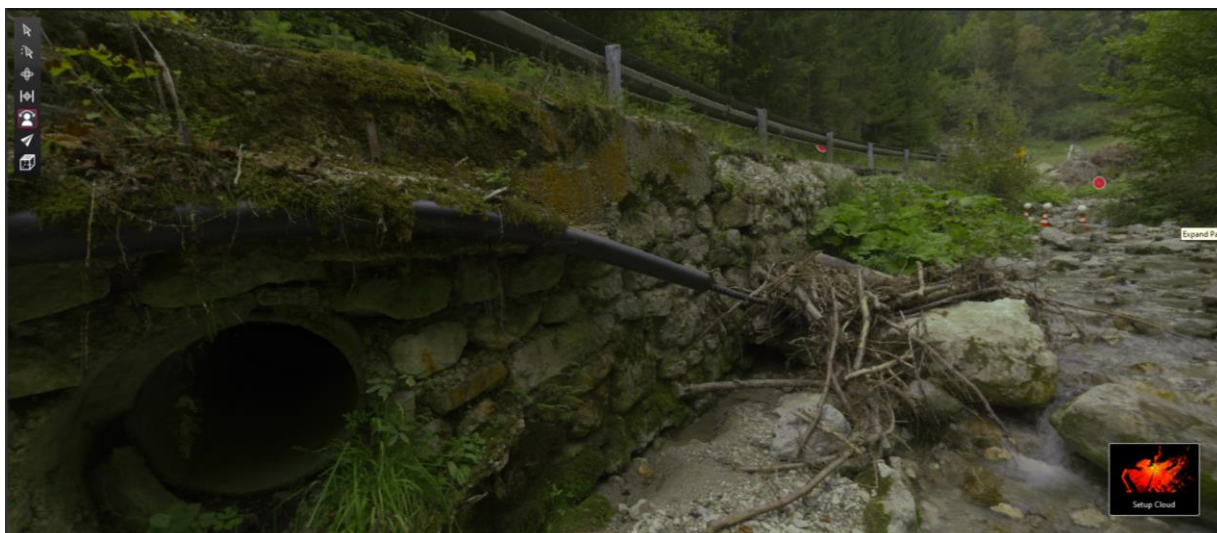
*Slika 19. Pogled gorvodno iz območja P30, kjer so rege izprane, kamni izrinjeni, betonska krona je v fazi razpadanja, v nadaljevanju je porušen zid poškodoval telekomunikacijski kabel.*

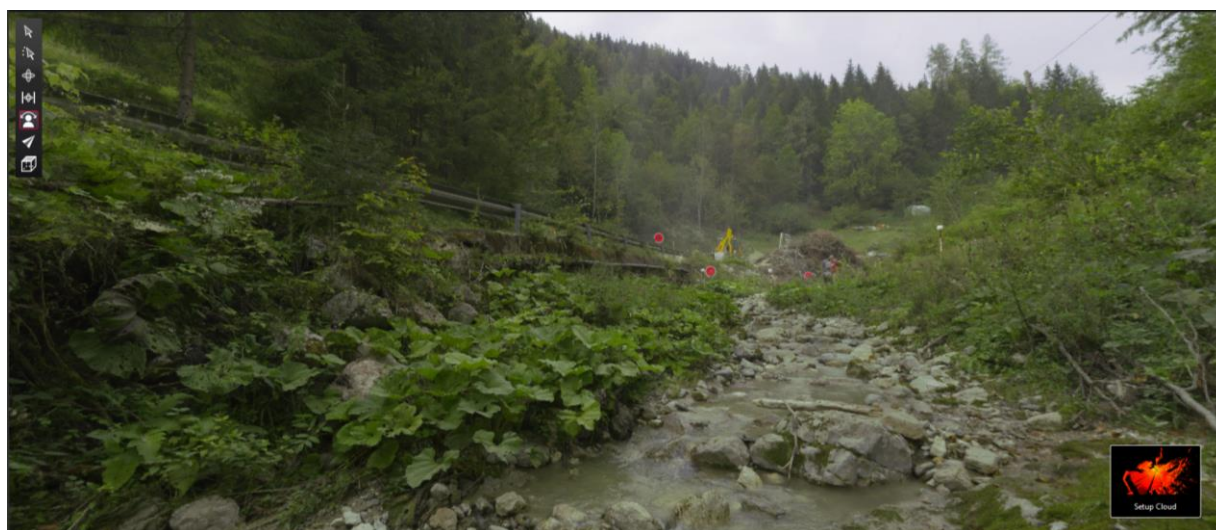
*Slika 20. Pogled na porušen zid v P31*

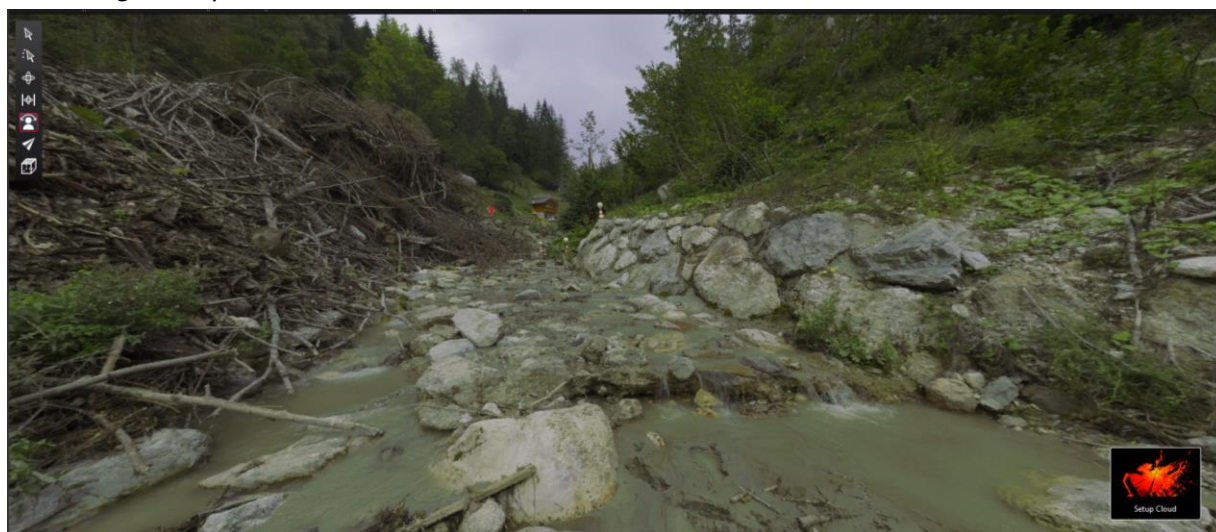
*Slika 21. Pogled na neprimerno in nestrokovno odlaganje vej in ostalega lesa v P34, vidno je da so lesni odpadki že delno padli v strugi, to pa lahko ima za posledici večjo zaježitev dolvodno itd....*

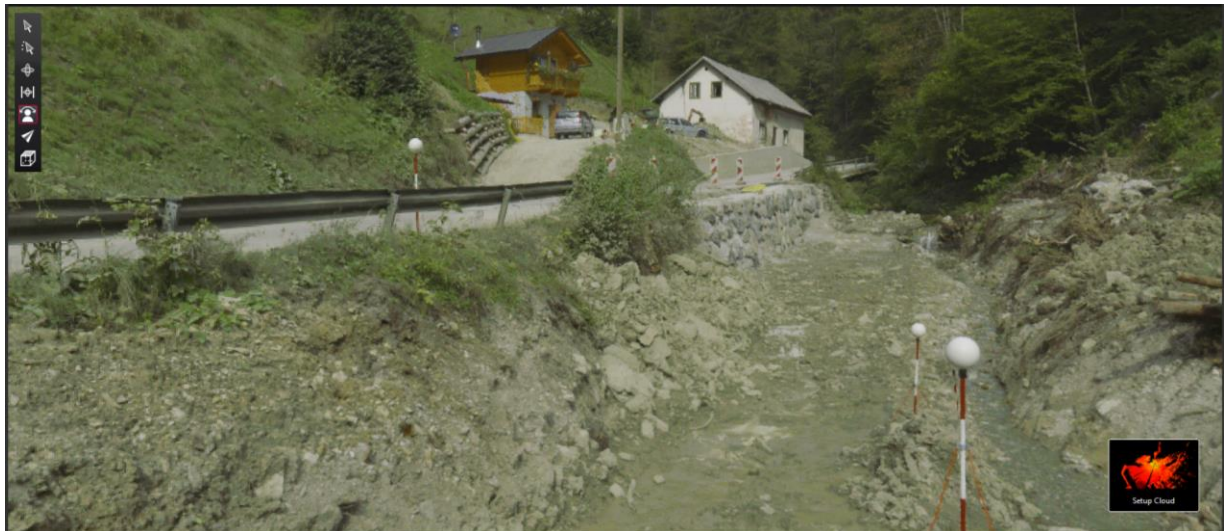
*Slika 22. Pogled od P35 gorvodno kjer se je leta 2019 v P37 porušil zid in je bil leta 2020 izveden novi zid.*

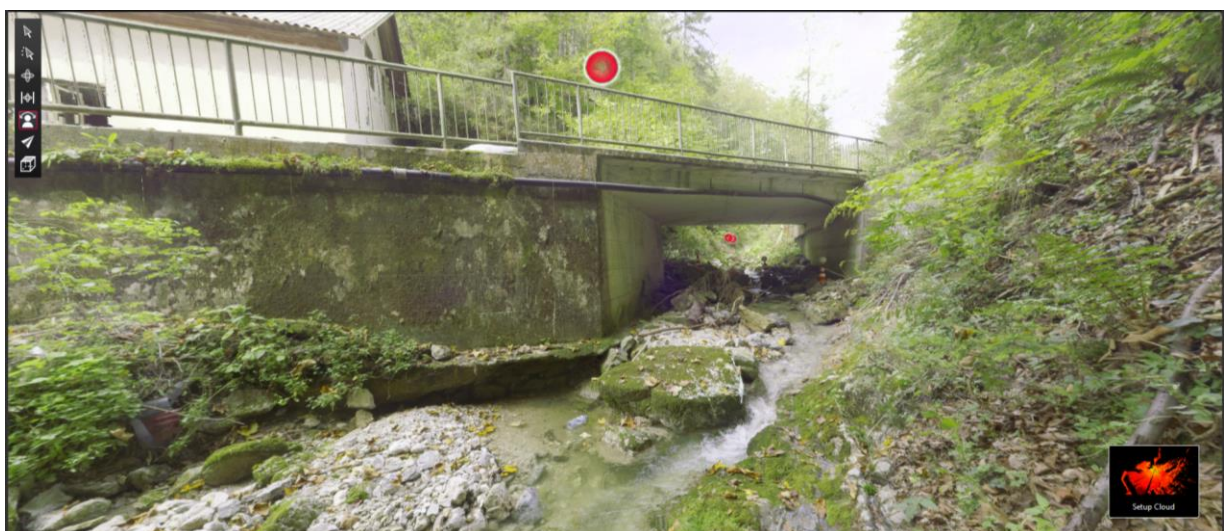
*Slika 24. Pogled od P38 gorvodno proti mostu, kjer se vidi spodkopen krilni zid, temeljenje mostu je dobro.*

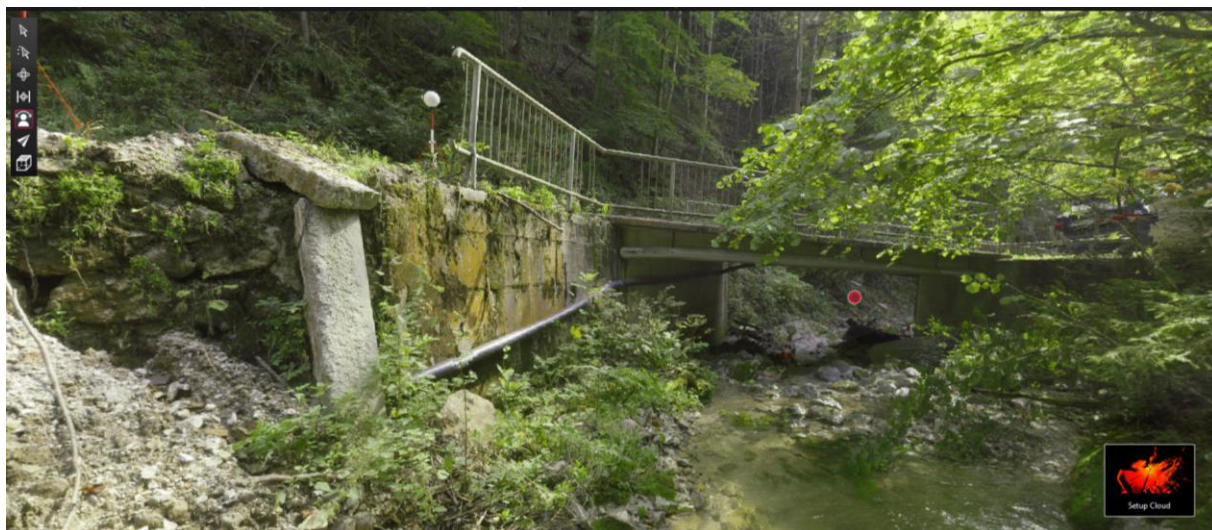
Slika 25. Pogled dolvodno iz območja P41, kjer je ob levi obali porušen zid.

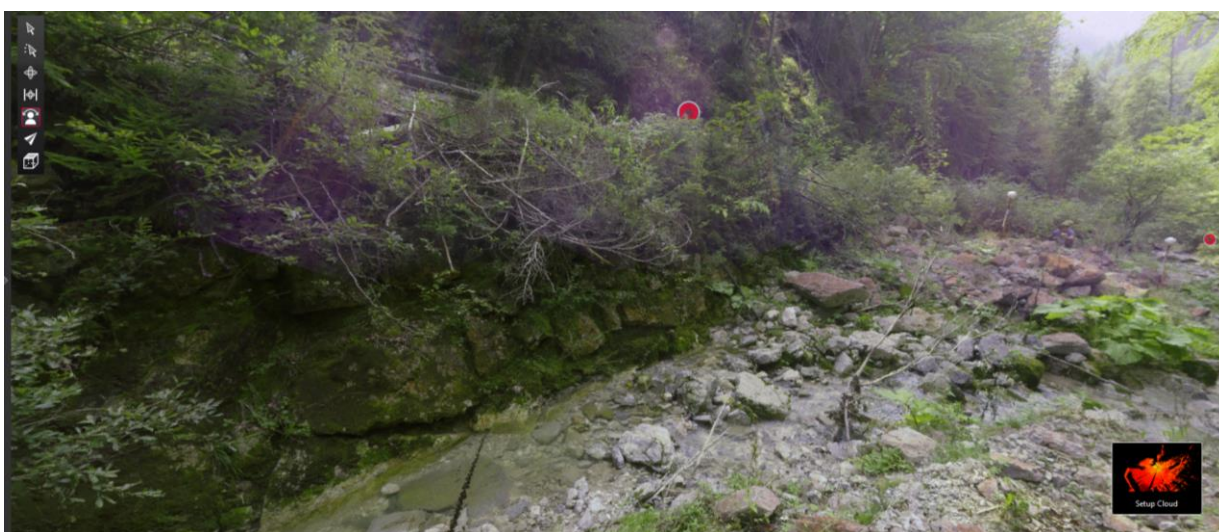
Slika 27. Pogled dolvodno v območje P48, kjer se je zid porušil.

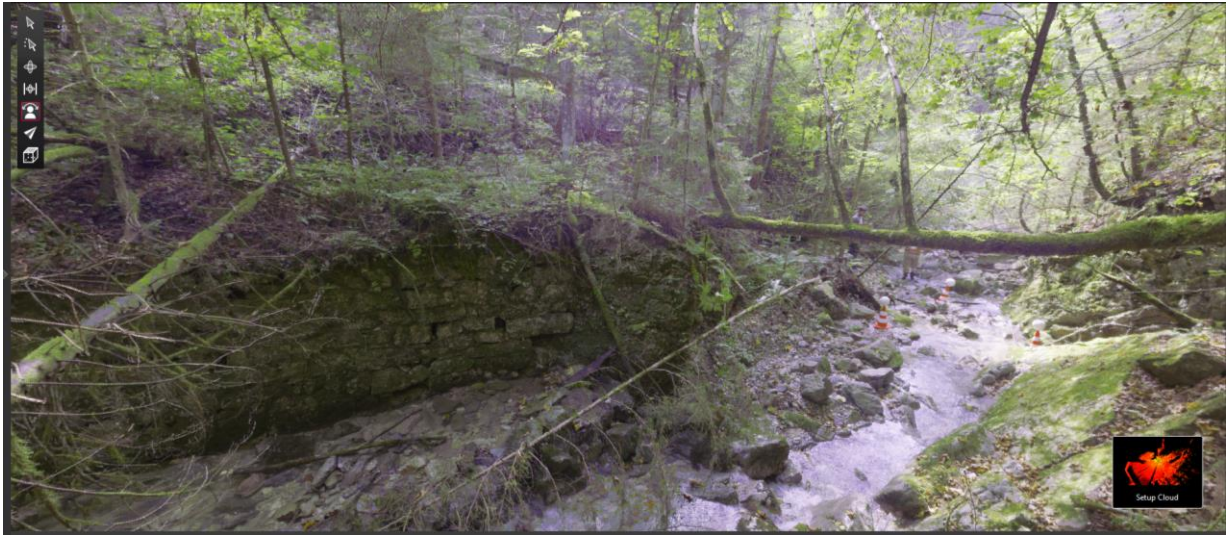
*Slika 28. Pogled dolvodno na poškodovani zid iz območja P49.*

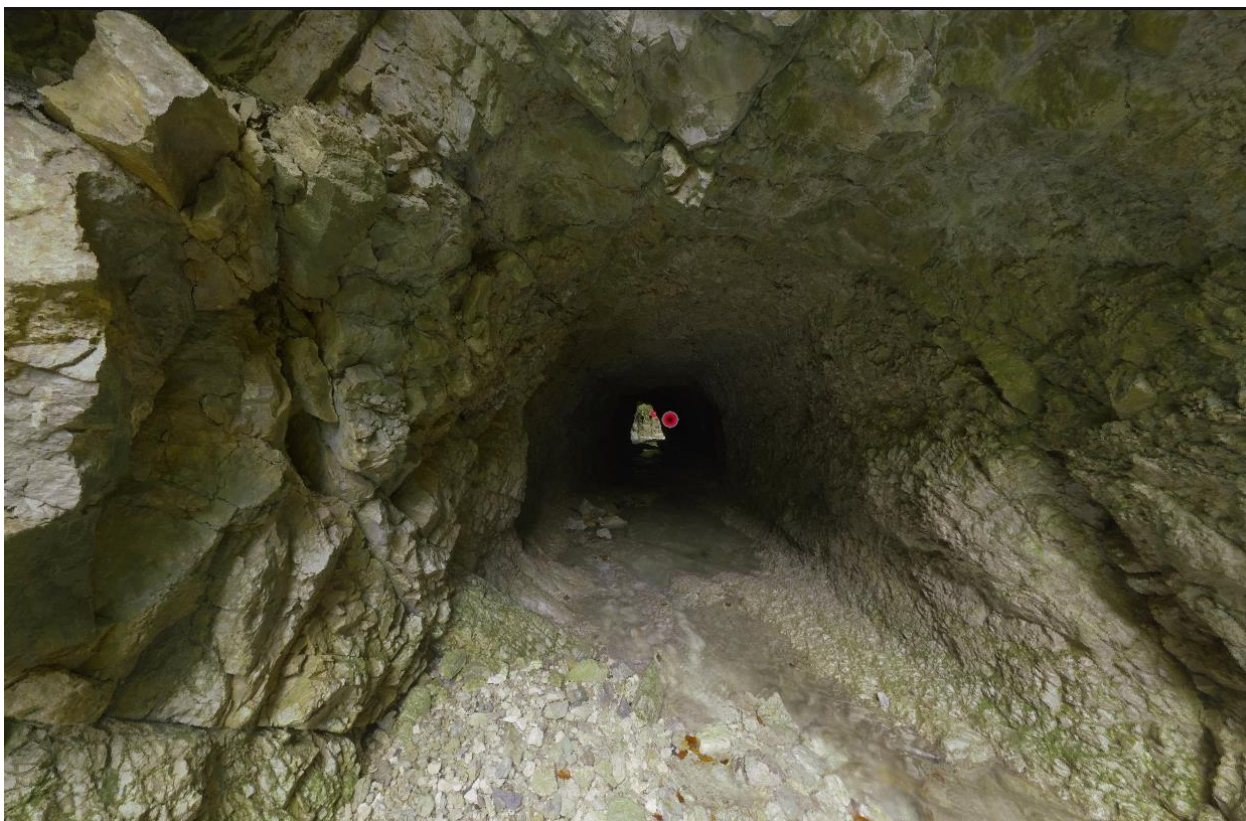
*Slika 31. Pri prehodu skozi tunelski rov v katerem teče Helenskegi potok, vidno je da je hribina apnenca karniske stopnje stabilna, vidno je tudi, da imajo svoj vpliv erozijski procesi (obrus, zmrzal itd.) kateri pa njegovo stabilnost ne ogrožajo saj je temensko nadkritje dovolj masivno, erozija dna pa je celo koristna saj povečuje pretočnost. Po pričevanju domačinov prihaja gorvodno do zaježitve (cca 1m), vendar se posledično večja hitrost in staroselci vedo povedat, da ni bilo problema s pretočnostjo. Je pa v fazi del potrebno gorvodno očistiti-odstraniti podrta drevesa, kateri bi lahko vtok zaježili.*

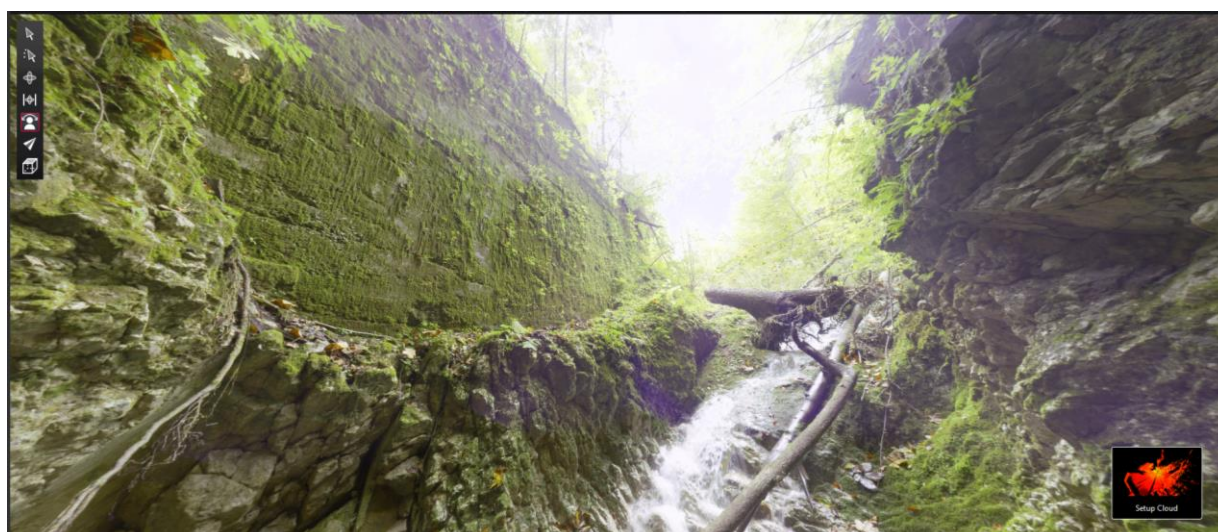
*Slika 32. Pogled gorvodno od vtoka v rov, kjer so zateknjena večja drevesa katera so po vetrolomu padla v strugo, obvezno jih je potrebno odstraniti, investitor je dolžan Zavodu za gozdove (pri pristojni izpostavi), naročiti, da se drevesa odstranijo. V kolikor bo prišlo do zamašitve so lahko posledice velikih razsežnosti.*

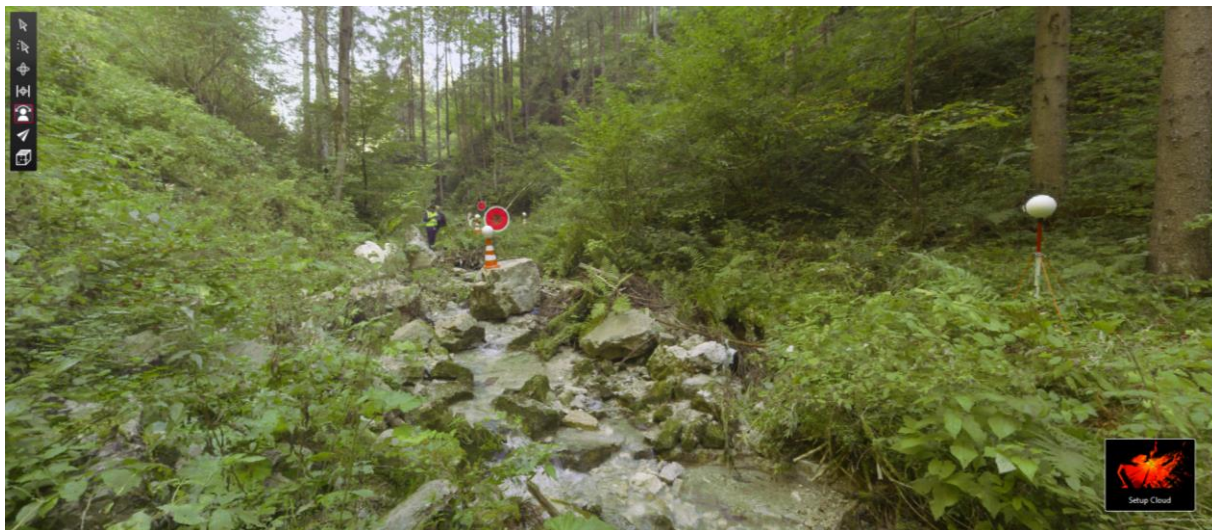
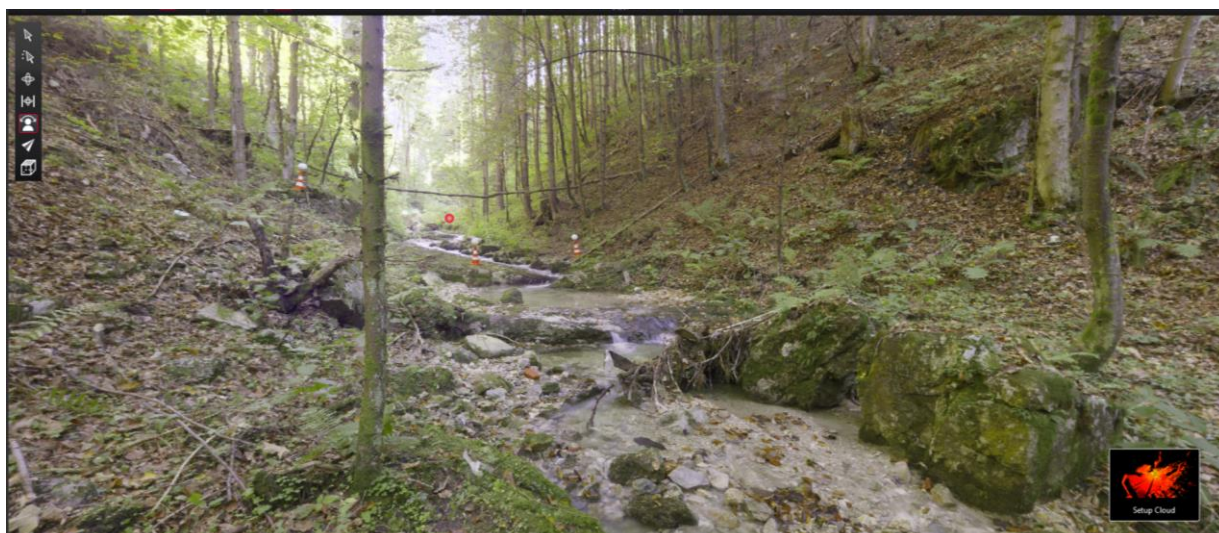
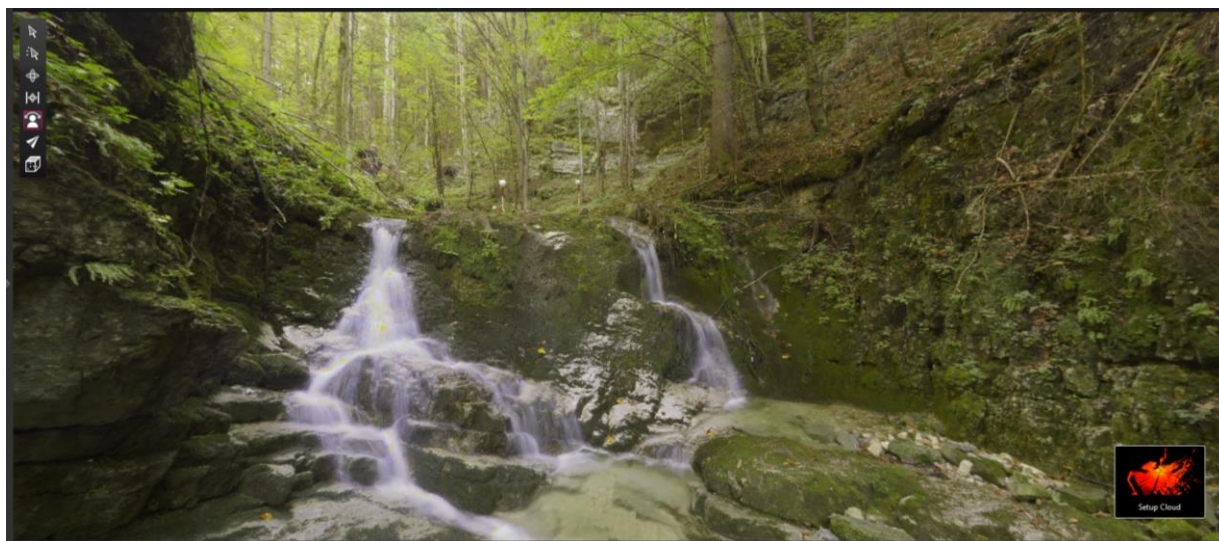
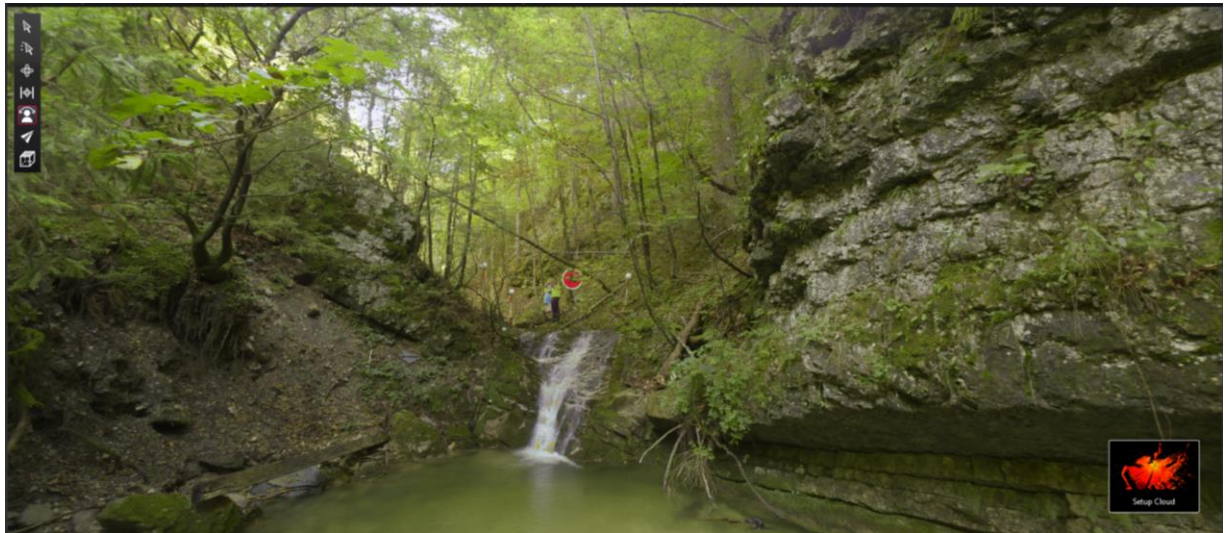
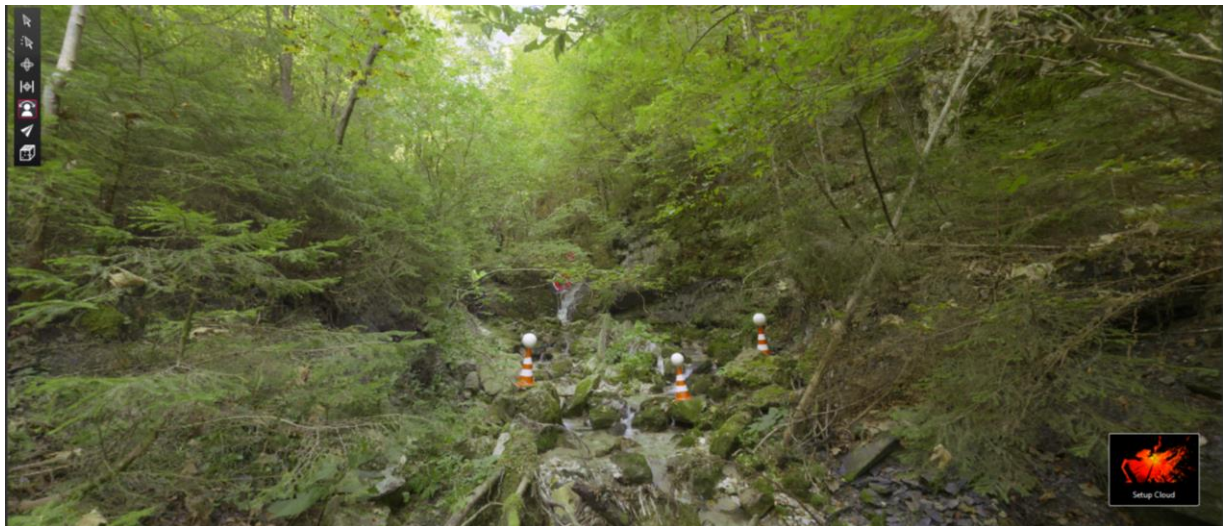
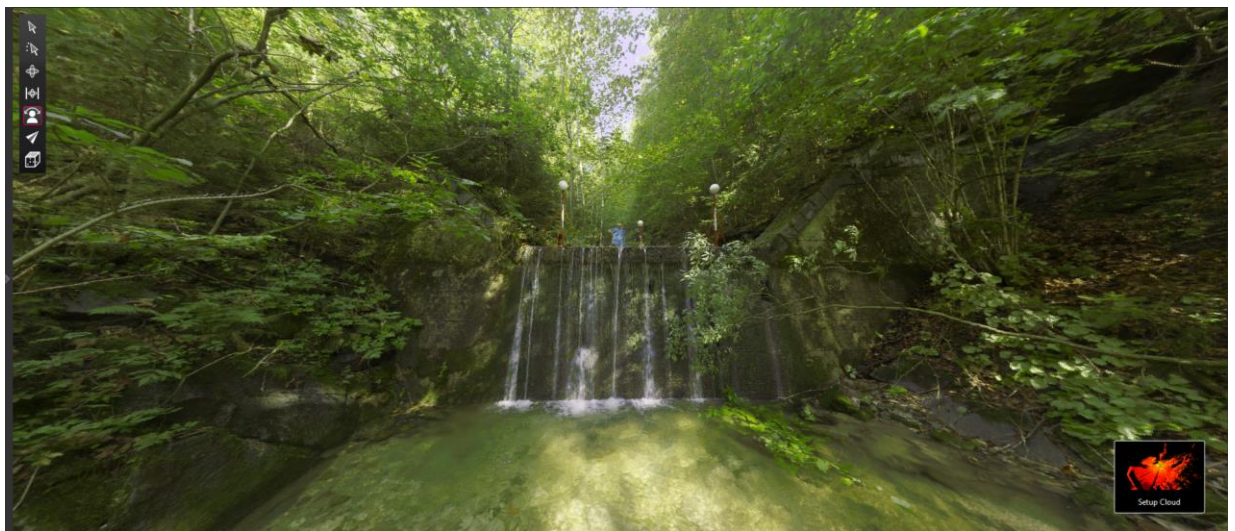
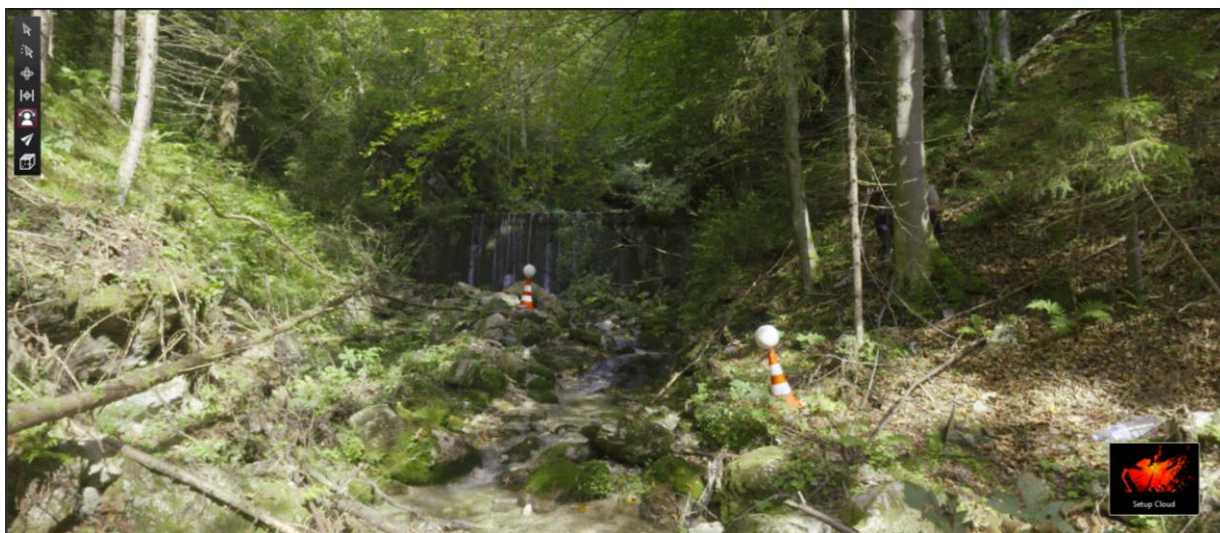
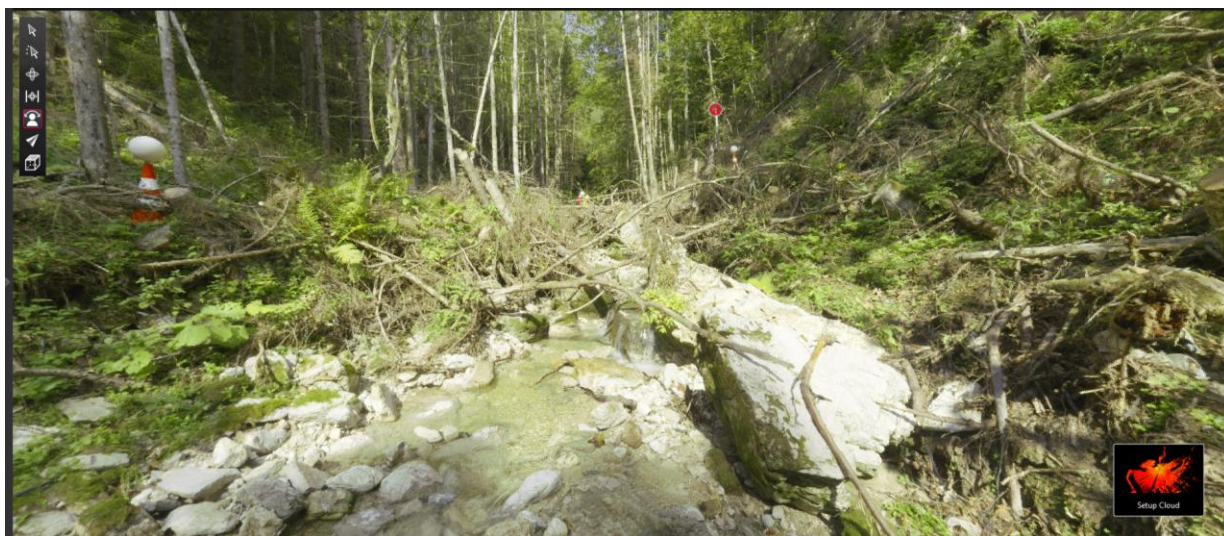
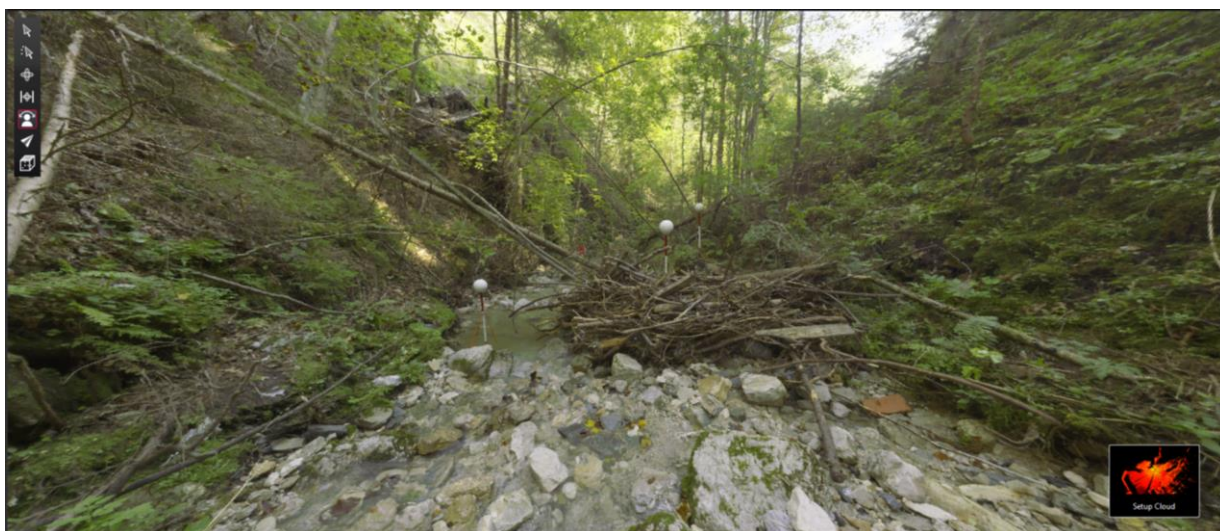
*PREGLED STRUGE GORVODNO OD TUNELNEGA ROVA*

***Na vseh slikah je vidna velika količina neodstranjenega lesa.***

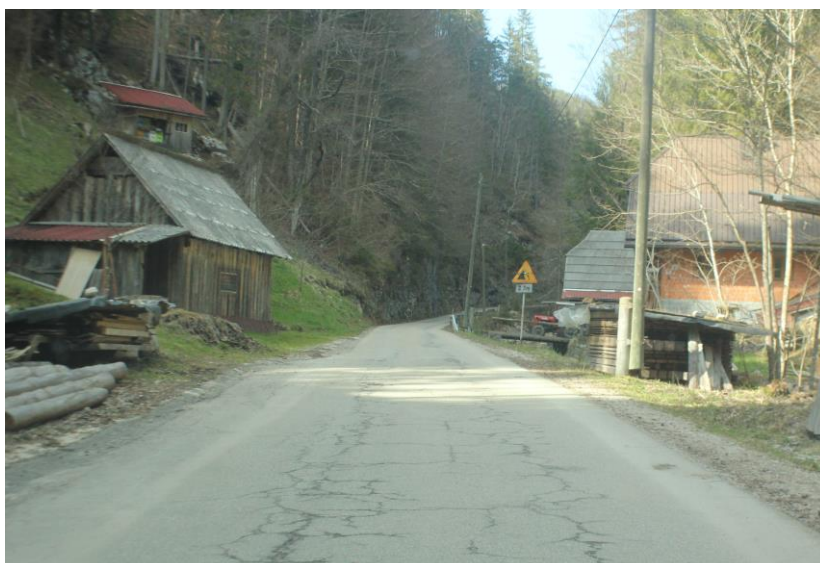
*Slika 3  
Pogled v območje profilov A6-A9,  
kjer je dotrajan mostiček, opornik  
ob desni obali se poruši in  
zamakne bolj proti cesti,  
nadomestni mostiček se nasloni na  
novi zid*

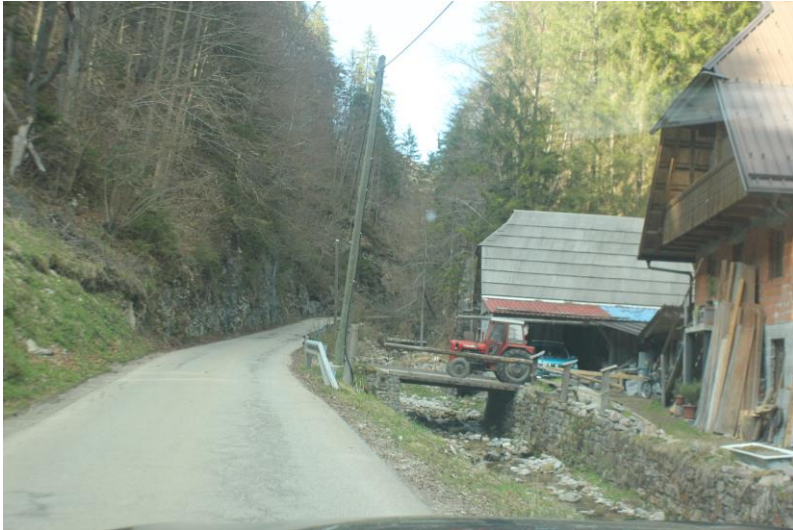
*Slika 4*  
*Pogled v območje A9, kjer je dotrajan mostiček, opornik ob desni obali se poruši in zamakne bolj proti cesti, nadomestni mostiček se nasloni na novi zid. Predvideni so 4 pajnerji in macesnove mostnice*
