**3 NAČRT GRADBENIH KONSTRUKCIJ IN DRUGI  
GRADBENI NAČRTI  
3.1 INTERVENTNA STABILIZACIJA PODPORNIH ZIDOV IN  
REKONSTRUKCIJA CESTE LC 257 011 Podpeca, od priključka z državne  
ceste v dolžini 990m  
VEČJA VZDRŽEVALNA DELA V JAVNO  
KORIST**

OBJEKT: **INTERVENTNA STABILIZACIJA PODPORNIH  
ZIDOV IN REKONSTRUKCIJA CESTE**

**P Z I – projekt za izvedbo, večjih  
vzdrževalnih del v javno korist**

ŠTEVILKA NAČRTA **979/2021**

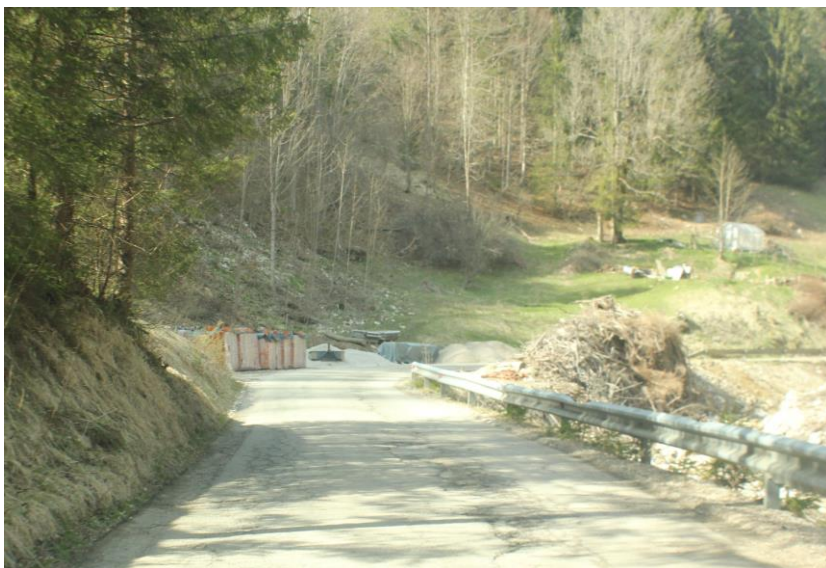
*Slika 13  
Pogled na nestrokovno  
deponirano  
Lesno maso v P37, katera drsi  
proti strugi.*

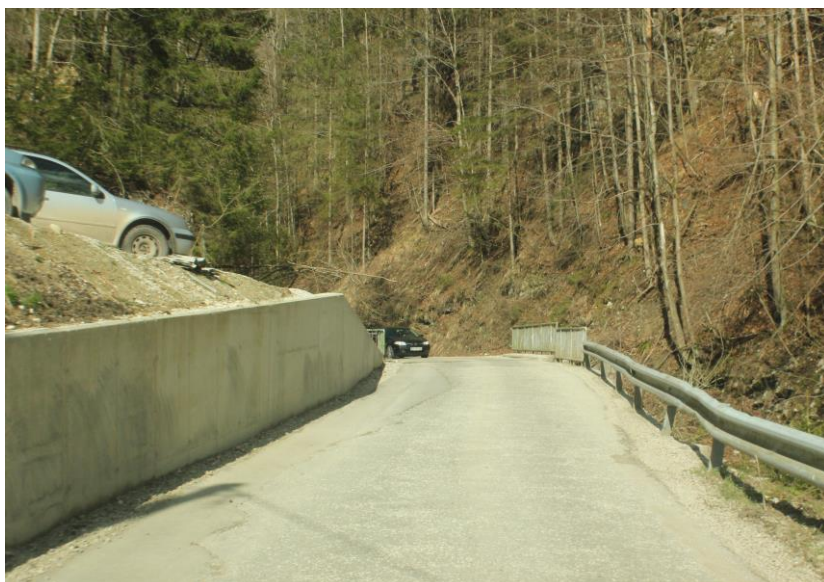
*Slika 15  
Pogled v območje profilov A43-  
A45, kjer je AB most ustreznih  
dimenzij, potrebno je le čiščenje  
naplavin pod mostom,  
eventuelna stabilizacija dna,  
vozišna plošča se ojača.*
